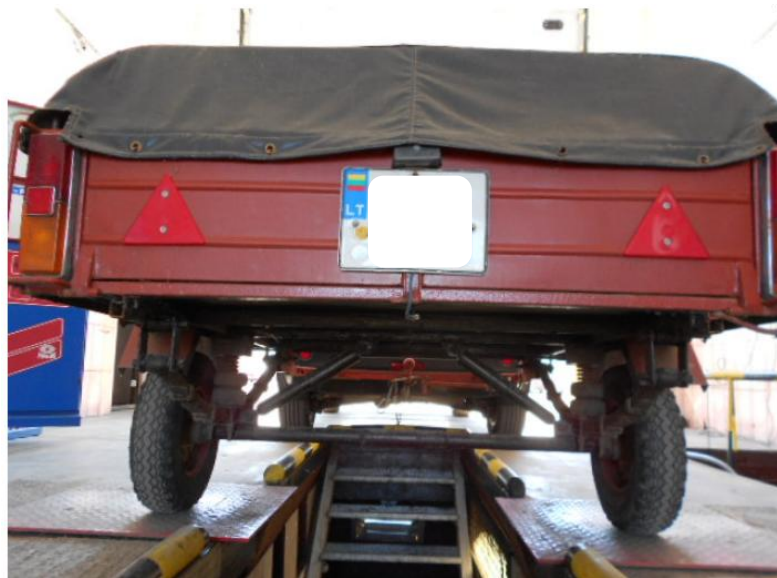
## 10.1

Ši 1988 m. savos gamybos lengvojo automobilio priekaba techninės apžiūros metu buvo įvertinta kaip atitinkanti techninius reikalavimus.

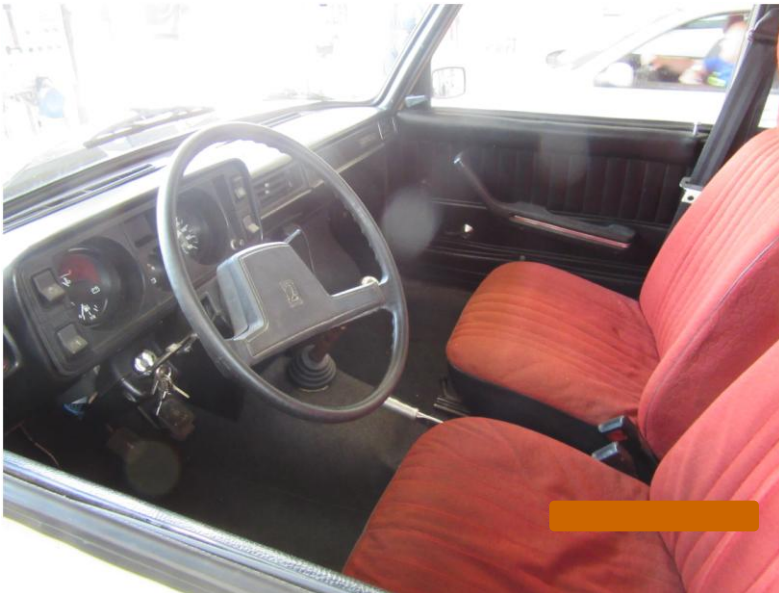
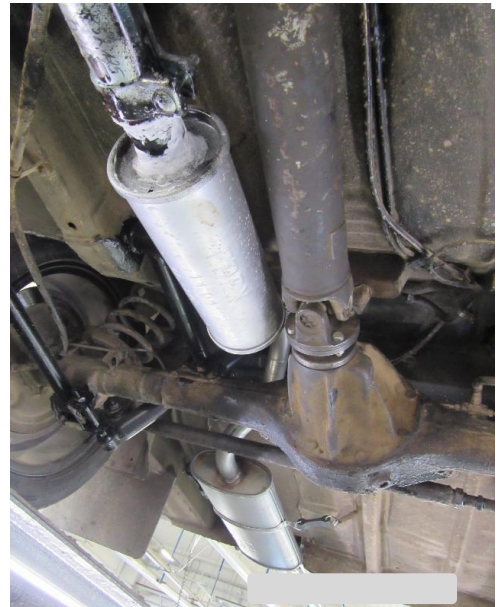
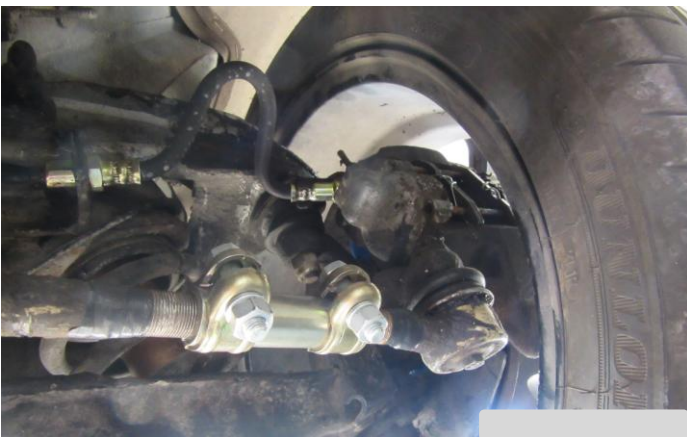
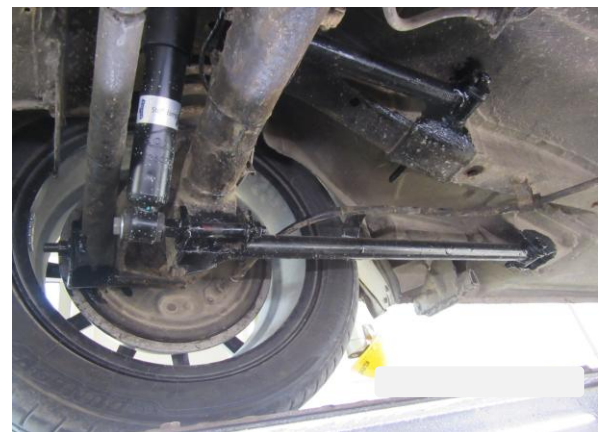
## 10.2

Rūpestingai prižiūrimas 1983 m. gamybos VAZ 2105 techninės apžiūros metu buvo įvertintas kaip atitinkantis techninius reikalavimus.

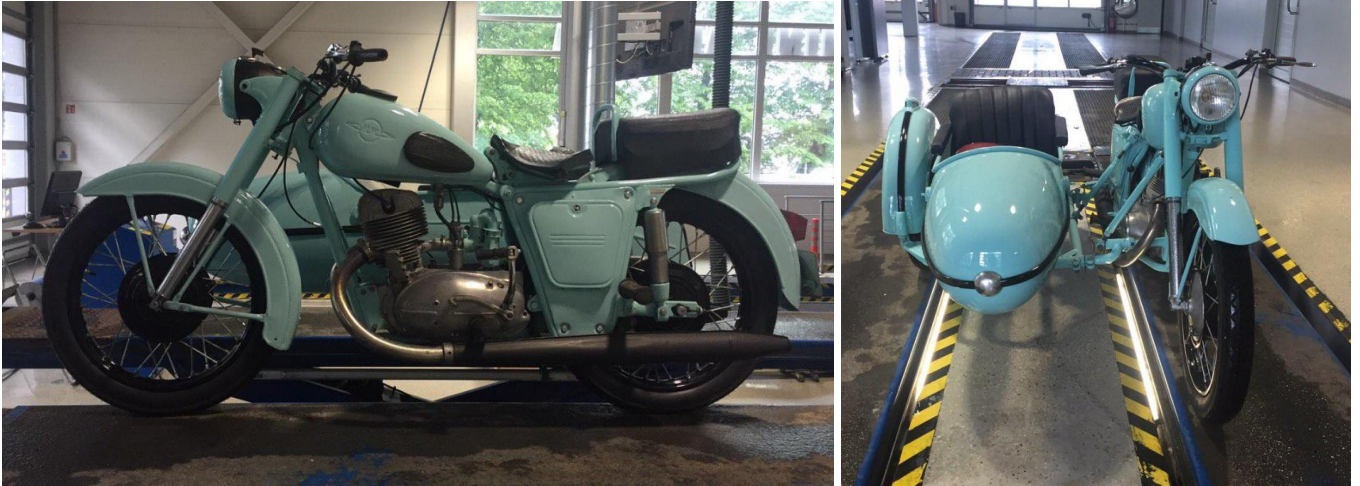
### 10.3

1961 m. gamybos motociklas IŽ techninės apžiūros metu buvo įvertintas kaip atitinkantis techninius reikalavimus.

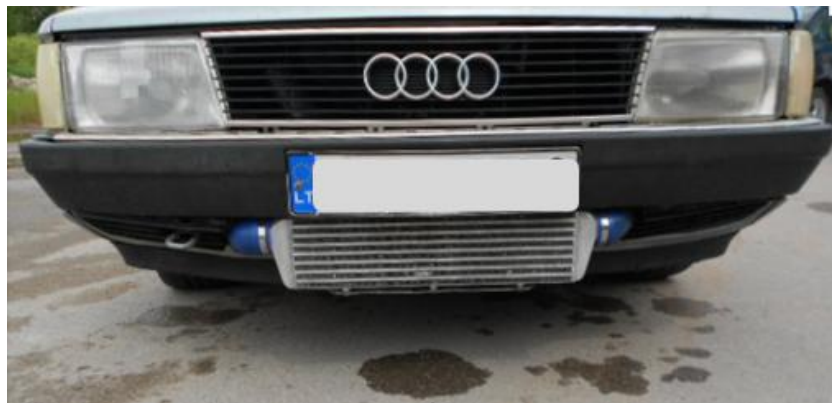
### 10.4

Šis 1990 m. gamybos automobilio Audi 100 perdirbimas techninės apžiūros metu buvo įvertintas:

**DT - Variklio veikimas.** Variklio valdymo įrangos perdirbimas (pakeitimas) neatitinka nustatytų reikalavimų.

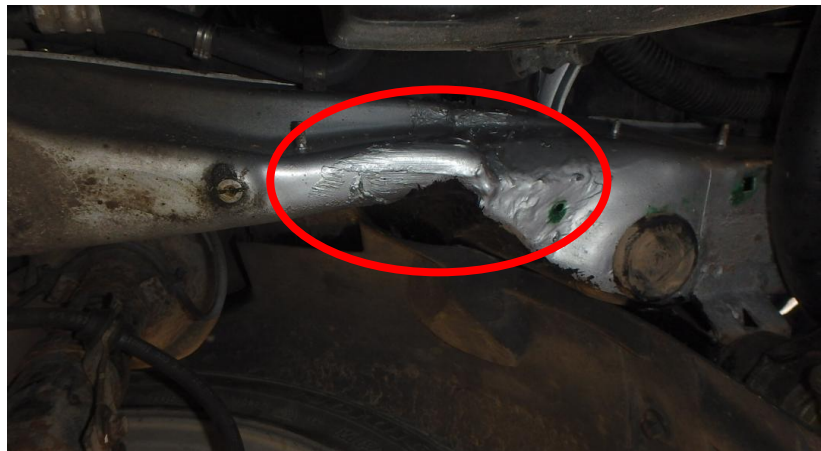
### 10.5

Pažeisti 2000 m. gamybos Seat Ibiza priekiniai lonžeronai techninės apžiūros metu buvo įvertinti:

**DT - Važiuklė ir prie jos tvirtinami mazgai.** Laikančiosios konstrukcijos išilginiai ir (ar) skersiniai lonžeronai deformuoti, įtrūkę ar perlūžę. (Pažeisti priekiniai lonžeronai).

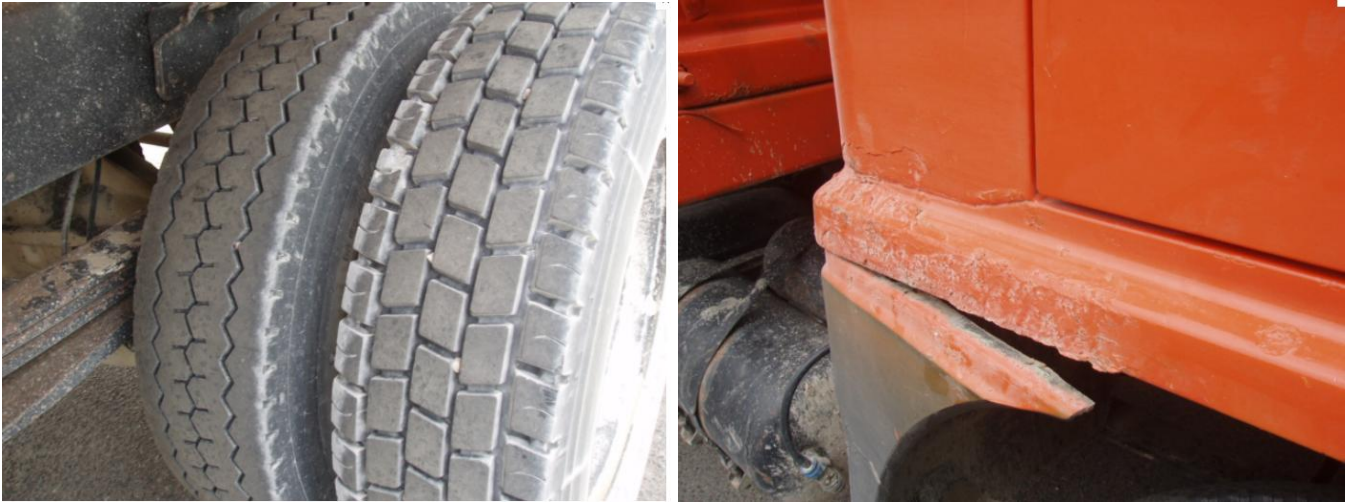
## 10.6

Skirtingos padangos ant 1995 m. gamybos krovininio automobilio VW-MAN galinės ašies ratų techninės apžiūros metu buvo įvertintos:

DT - **Ratai ir padangos.** Ant tos pačios ašies suporintų ratų sumontuotos padangos neatitinka nustatytų reikalavimų.

To paties krovininio automobilio VW-MAN atsiknojusi priekinė sparno dalis techninės apžiūros metu buvo įvertinta:

DT - **Kabina ir kėbulas** Išorinio paviršiaus skydas, sudedamoji dalis turi pažeidimų, yra atsiknoję, nepatikimai pritvirtinti ar tokios formos, kad padidėja sužalojimo pavojus.

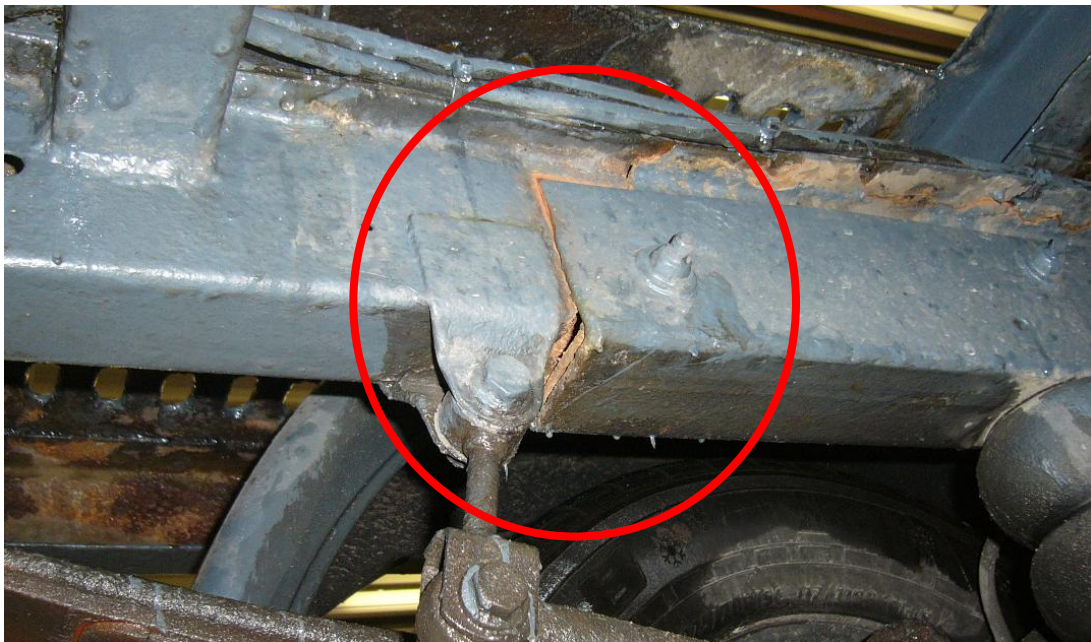
## 10.7

Trūkės 1996 m. gamybos Mercedes Benz rėmas techninės apžiūros metu buvo įvertintas:

DT - **Važiuklė ir prie jos tvirtinami mazgai.** Laikančiosios konstrukcijos išilginiai ir (ar) skersiniai lonžeronai deformuoti, įtrūkė ar perlūžę (rėmas gale).

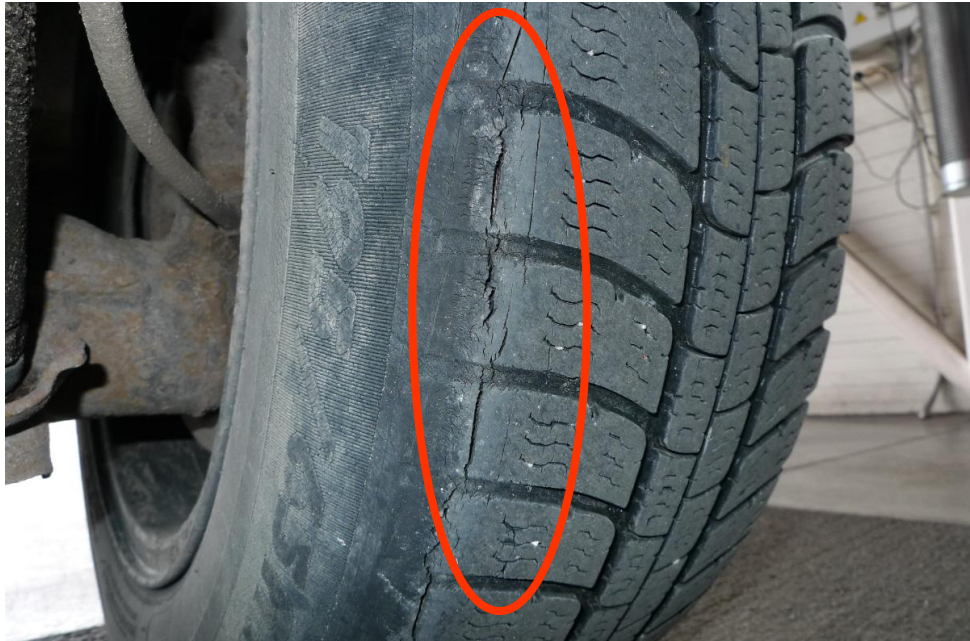
## 10.8

Tokios būklės 1995 m. gamybos automobilio VW padangos techninės apžiūros metu buvo įvertintos: DT – **Padangos**. Padanga stipriai pažeista arba įrėžta (perpjauta) ir tai gali kelti grėsmę eismo saugumui.

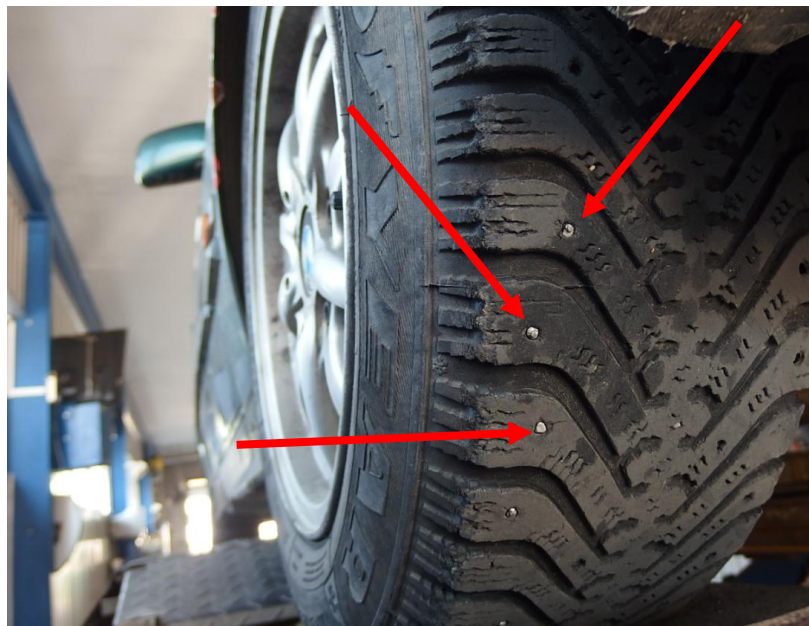
## 10.9

Iki birželio mėn. vidurio 1994 m. gamybos BMW automobilio savininkas naudojo dygliuotas padangas. Toks trūkumas techninės apžiūros metu buvo įvertintas:

DT - Padangos dydis (matmenys), leidžiama apkrova (apkrovos indeksas), patvirtinimo žymuo, greičio kategorija arba naudojimo paskirtis neatitinka nustatytų reikalavimų.

**Primenu neatsakingiems vairuotojams**, kad nuo balandžio 10 d. iki spalio 31 d. draudžiama eksploatuoti transporto priemones su dygliuotomis padangomis.

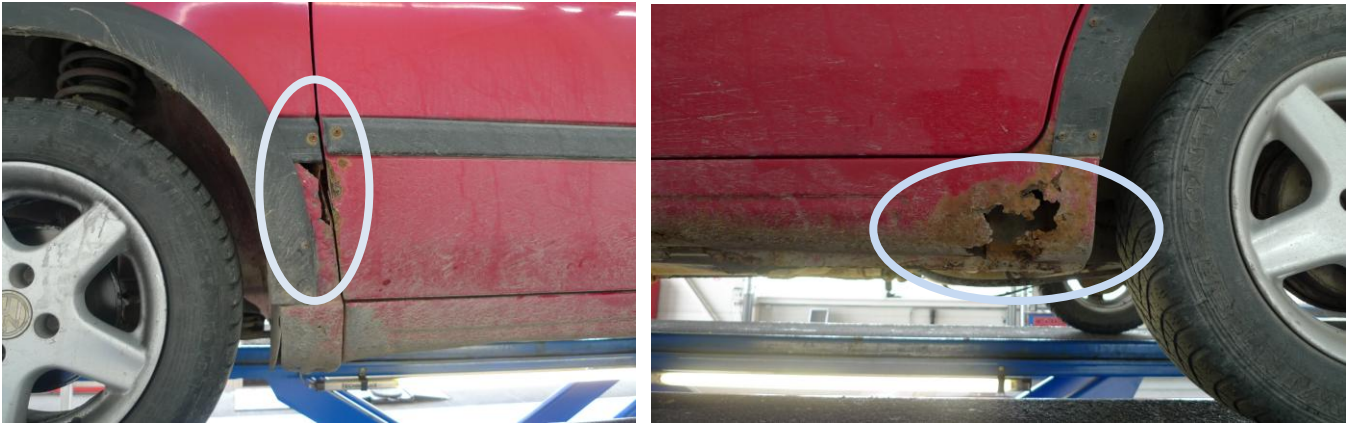
## 10.10

Kiauri 1992 m. gamybos VW Golf kėbulo prarūdimai, už kurių galima užkliūti ir susižeisti, techninės apžiūros metu buvo įvertinti:

DT - **Kabina ir kėbulas.** Išorinio paviršiaus skydas, sudedamoji dalis turi pažeidimų, yra atsiknoję, nepatikimai pritvirtinti ar tokios formos, kad padidėja sužalojimo pavojus.

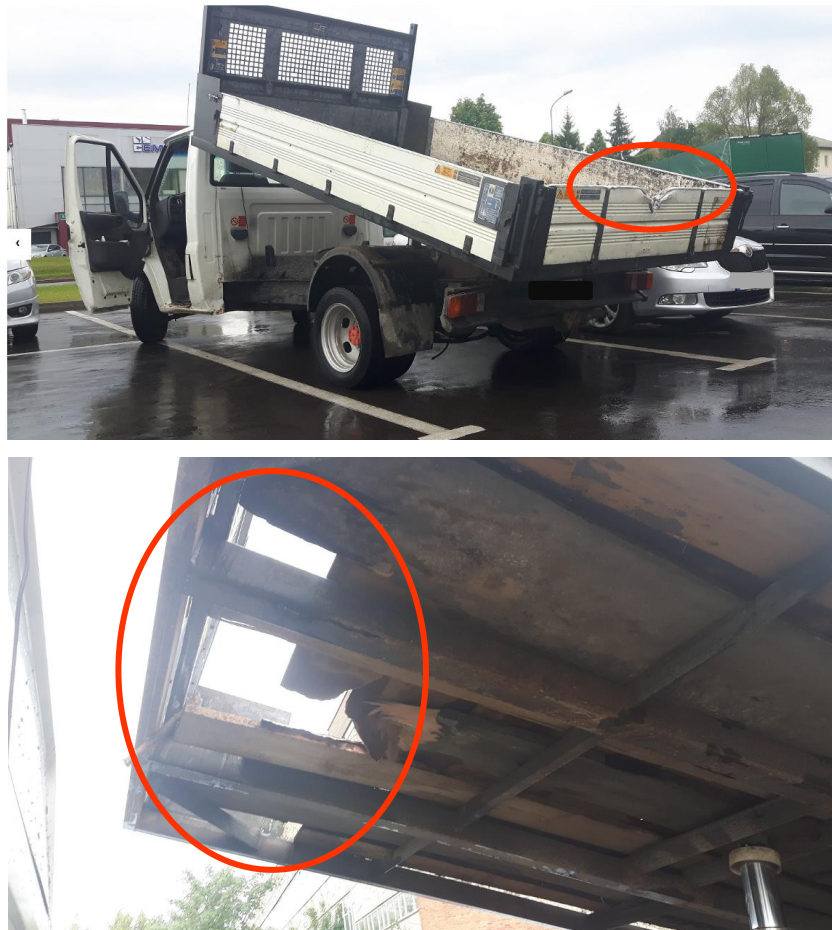
## 10.11

Sulaužytas 2004 m. gamybos Ford Transit kėbulo dugnas techninės apžiūros metu buvo įvertintas:

DT - **Kabina ir kėbulas.** Išorinio paviršiaus skydas, sudedamoji dalis turi pažeidimų, yra atsiknoję, nepatikimai pritvirtinti ar tokios formos, kad padidėja sužalojimo pavojus (galinis bortas).

DT – **Dugnas.** Dugnas nesaugus, netvirtas arba labai apgadintas (išlaužtas).

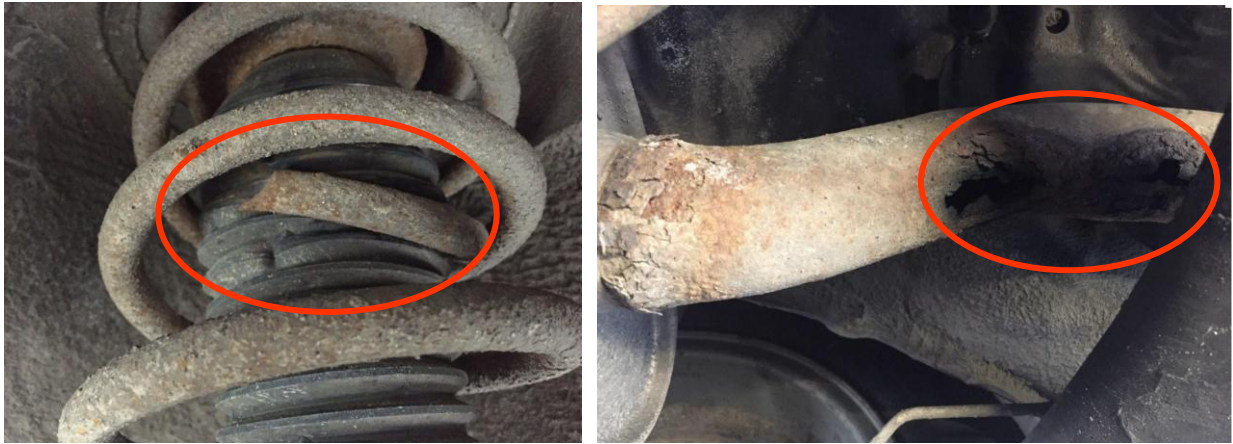
## 10.12

Lūžusi priekinė 1996 m. gamybos VW Passat pakabos spyruoklė ir kiauras išmetimo vamzdis techninės apžiūros metu buvo įvertinti:

DT - **Spyruoklės ir stabilizatoriai.** Spyruoklė arba jos sudedamoji dalis lūžusi arba turi kitų pažeidimų, galinčių turėti įtakos veiksmingumui.

DT - **Išmetimo vamzdis ir duslintuvas.** Išmetimo sistema yra nesaugi, nepatikimai pritvirtinta arba nesandari.

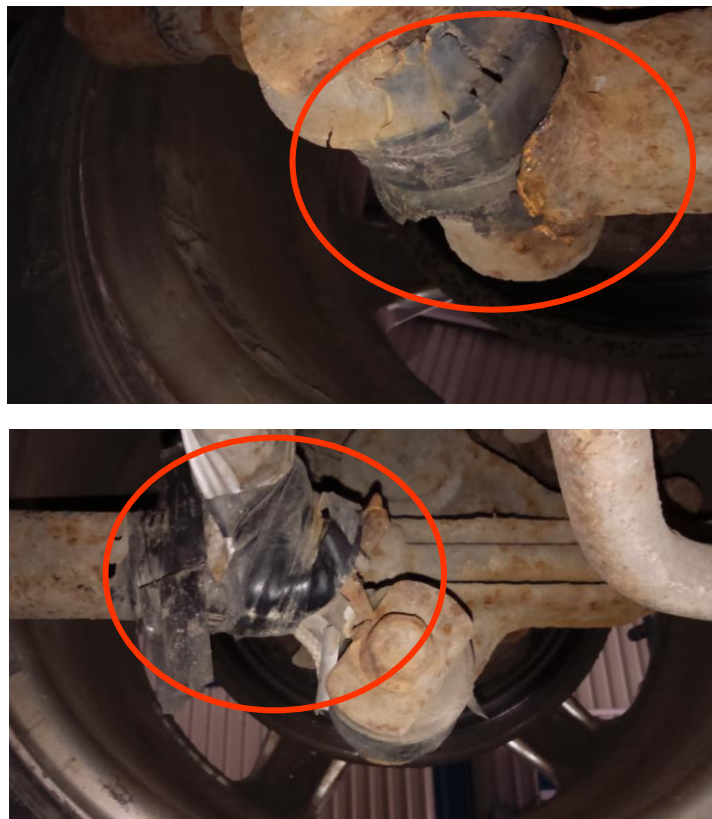
## 10.13

Nulūžusi 1998 m. gamybos automobilio Mazda galinio tilto pakabos tvirtinimo svirties kilpa ir izoliacinė juosta sutvirtintas svirties sujungimas techninės apžiūros metu buvo įvertinti:

DE - **Pakabos torsionai, kreipiančiosios svirtys, trikampės svirtys, pakabos strypai.** Sudedamoji dalis lūžusi, įtrūkusi, pernelyg pažeista korozijos ir (ar) turi kitų pažeidimų, galinčių turėti įtakos saugiam transporto priemonės eksploatavimui.

Su šiais techniniais trūkumais į remonto vietą turėtų būti nuvežamas techninės pagalbos automobilis.
