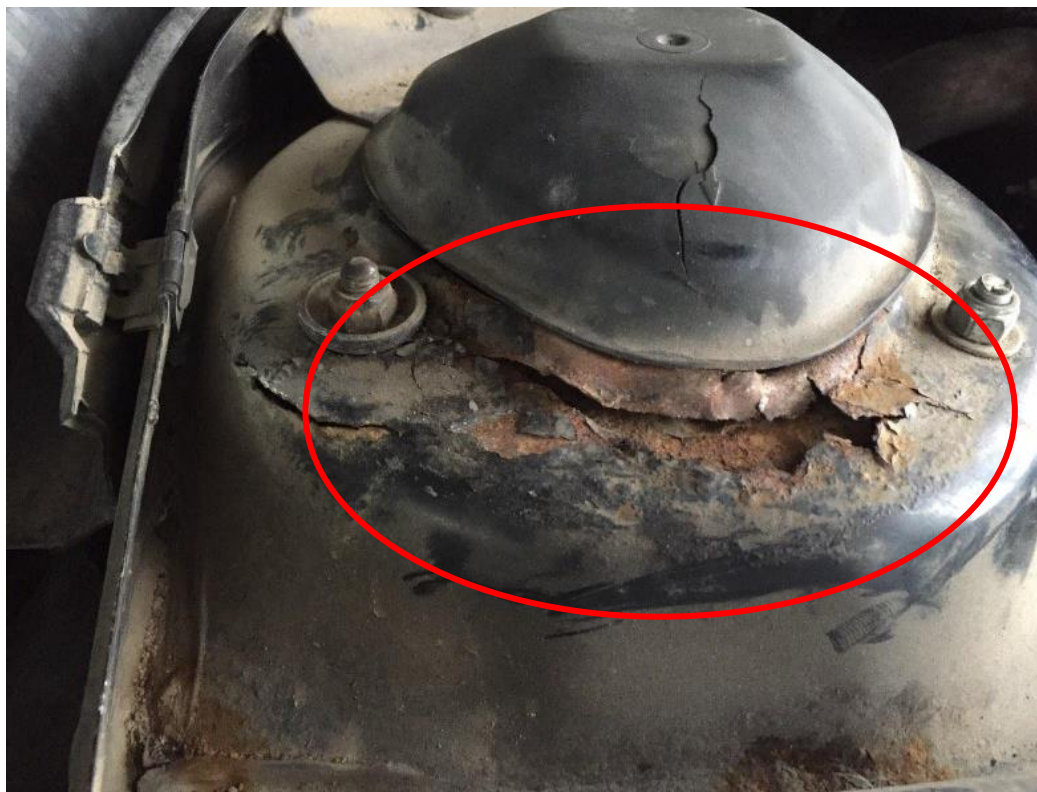
## 1.1

Pavojingai korozijos pažeista 1994 m gamybos automobilio AUDI priekinio amortizatoriaus tvirtinimo vieta. Toliau eksploatuojant automobilį priekinis amortizatorius gali „įlūžti“ po variklio gaubtu.

DT – 6.1.1.c) Važiuklė ir prie jos tvirtinami mazgai. Bendroji būklė. Pernelyg didelis korozijos poveikis, galintis turėti įtakos konstrukcijos stabilumui (tvirtumui).

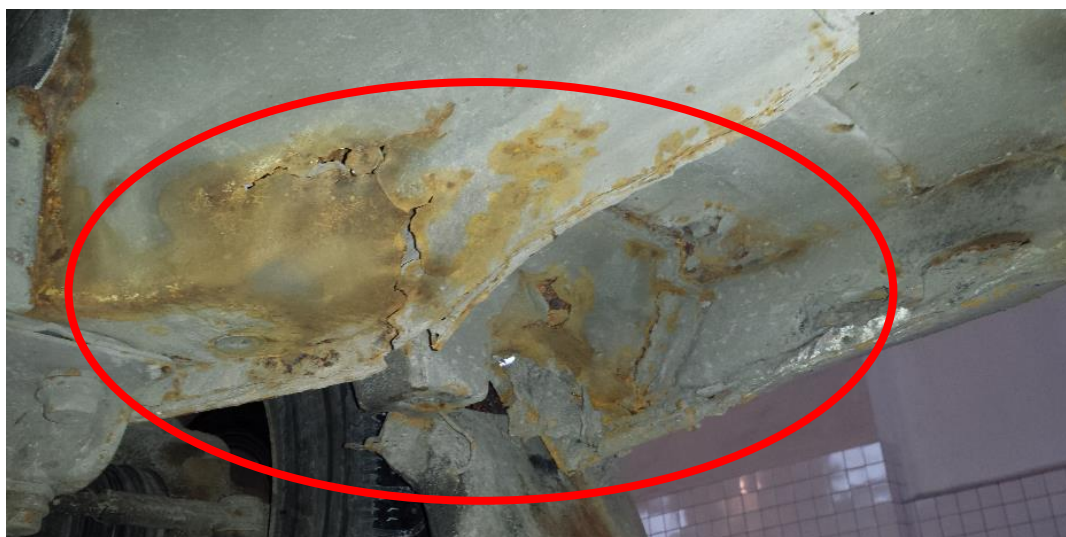
## 1.2

Pavojingai korozijos pažeistas 2002 m gamybos automobilio PEUGEOT BOXER priekinis dešinysis lonžeronas. Automobilis „lūžta“ pusiau.

DT – 6.2.4. Kabina ir kėbulas. Dugnas. Dugnas nesaugus, netvirtas arba labai apgadintas.

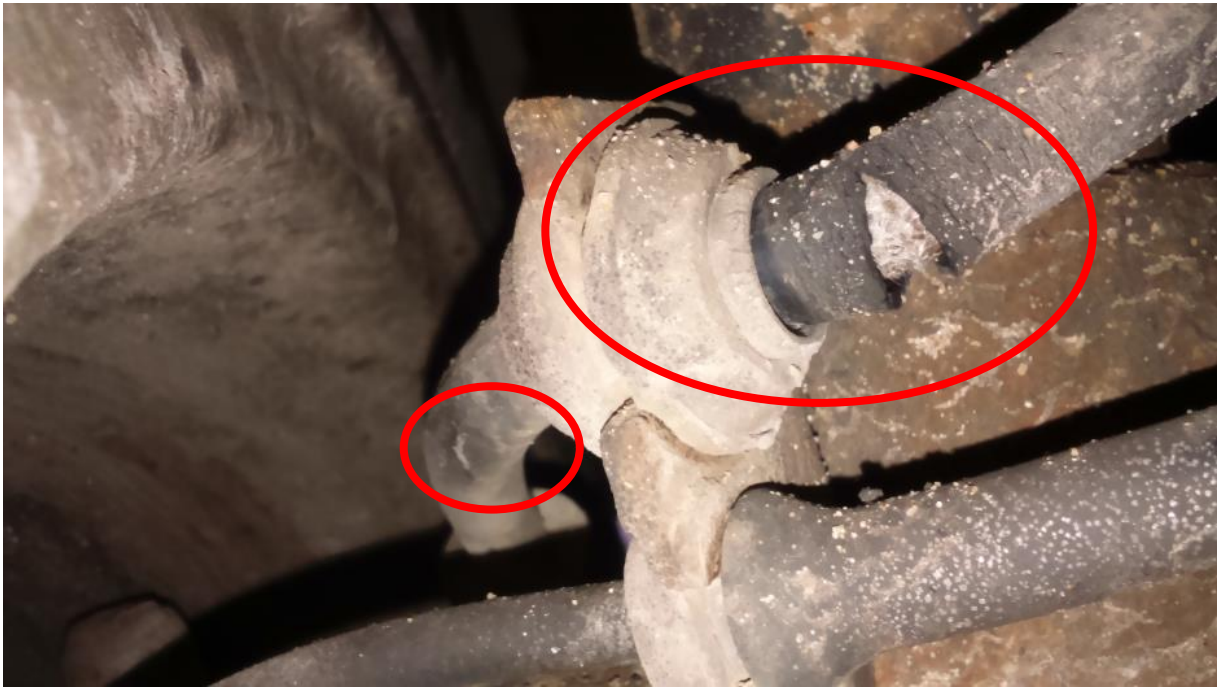
### 1.3

Pavojingas 1996 m. gamybos automobilio VW stabdžių žarnelės pažeidimas. Bet kuris sekantis automobilio stabdymas gali būti pražūtingas – plyšti žarnelė. Nelaimė čia pat.

DE – 1.1.12.a) Lanksčios stabdžių sistemos žarnelės. Yra plyšimo arba įtrūkimo pavojus.

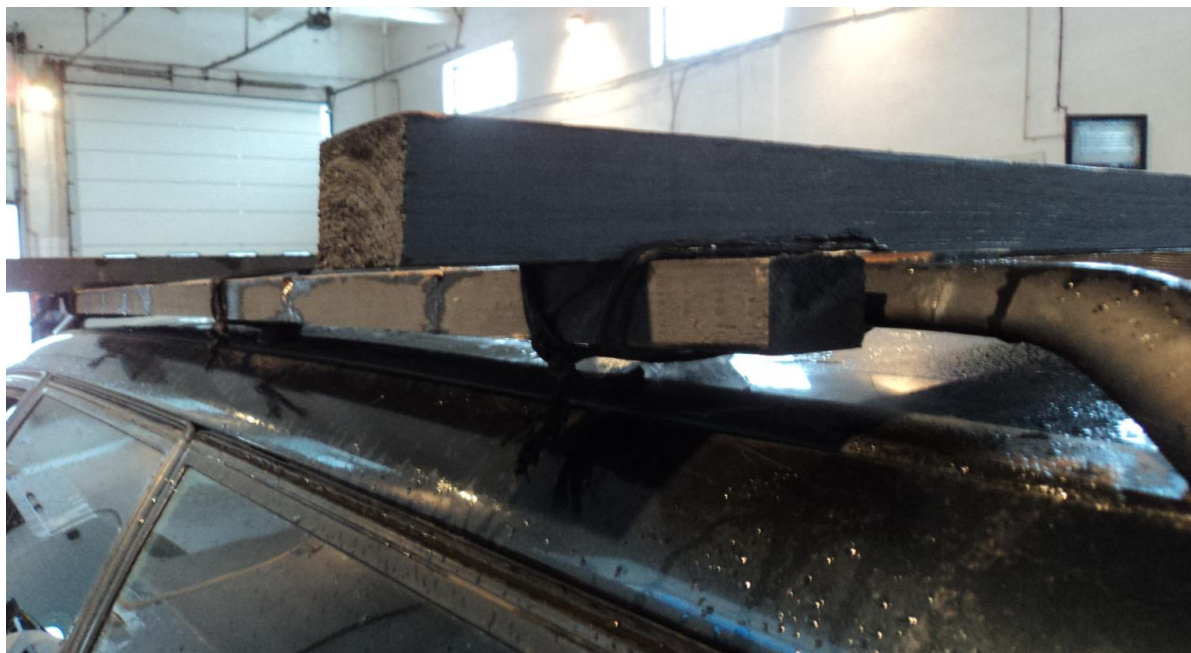
### 1.4

Ant 1993 m. gamybos VW stogo įrengta savos gamybos stogo bagažinė.

DT – 6.2.9.a) Kabina ir kėbulas. Kiti vidaus ir išorės įtaisai, įranga pritvirtinti netinkamai, nesaugiai (nepatikimai).
