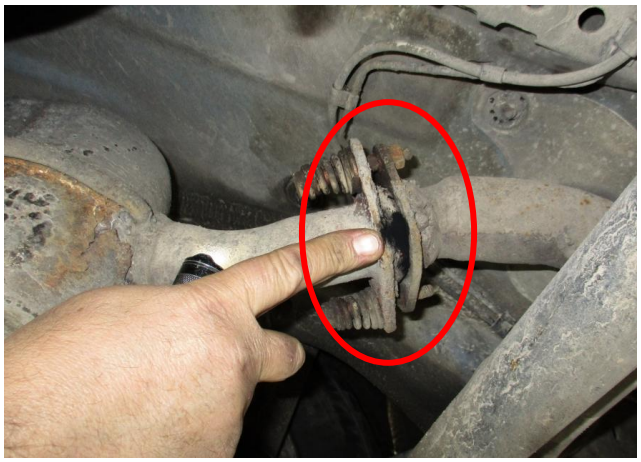
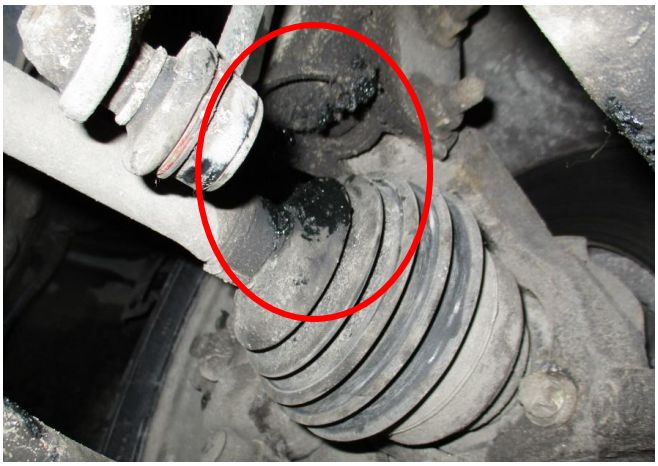
18.4

Techninės apžiūros metu šiam 2000 m. gamybos automobiliui taksi OPEL ZAFIRA buvo nustatyta 14 didelių trūkumų. Kelis trūkumus matome nuotraukose.

DT - Ratai ir padangos. Padangos protektoriaus rašto gylis neatitinka nustatytų reikalavimų.
DT - Išmetimo vamzdis ir duslintuvas. Išmetimo sistema yra nesaugi, nepatikimai pritvirtinta arba nesandari.
DT – Transmisija. Purvasaugių nėra arba jie stipriai pažeisti ir neatlieka savo funkcijų

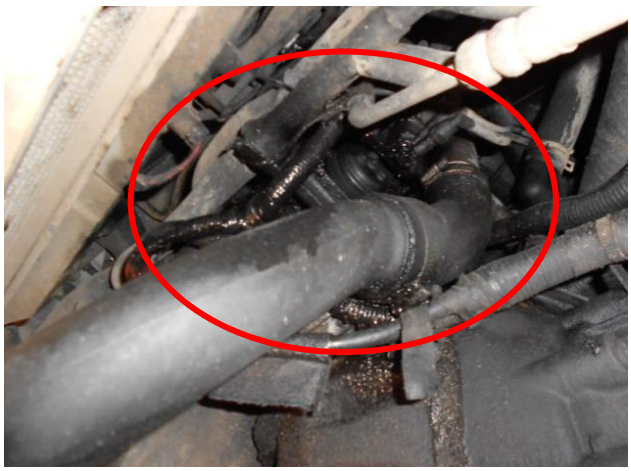
18.5

Bėgantis tepalas iš variklio bei netvarkingi elektros laidai šio 2000 m. gamybos automobilio FORD TRANSIT techninės apžiūros metu buvo įvertinti:

DT - Kita tarša. Bet koks skysčio nuotėkis, dėl kurio gali būti padaryta žala aplinkai (gamtai) arba sukeltas pavojus kitiems kelių eismo dalyviams

DT - Elektros laidai (instaliacija). Matomi elektros laidai nesaugūs, neapsaugoti nuo pažeidimų, netinkamai įrengti arba pritvirtinti (prie galinio tilto).

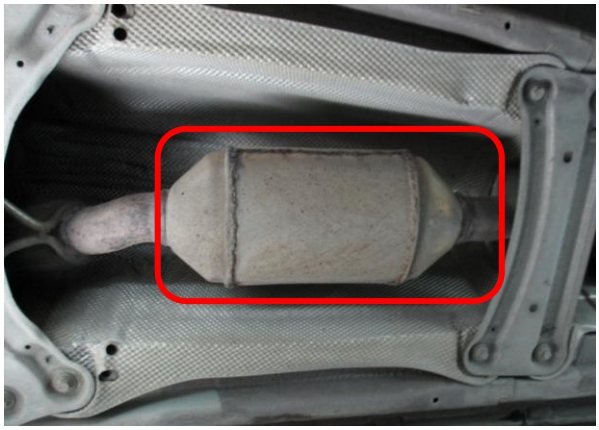
18.6

Pažeista 2002 m. gamybos automobilio VOLVO V70 išmetimo sistemos neutralizavimo įranga (automobilis pirmą kartą Lietuvos Respublikoje registruotas 2008 m.) techninės apžiūros metu buvo įvertinta:

NT - Dyzelinio (uždegimo suspaudimu) variklio išmetamosios dujos. Gamintojo įrengtos išmetamųjų dujų neutralizavimo įrangos nėra, pakeista jos konstrukcija, ji pažeista ar neveiksminga.

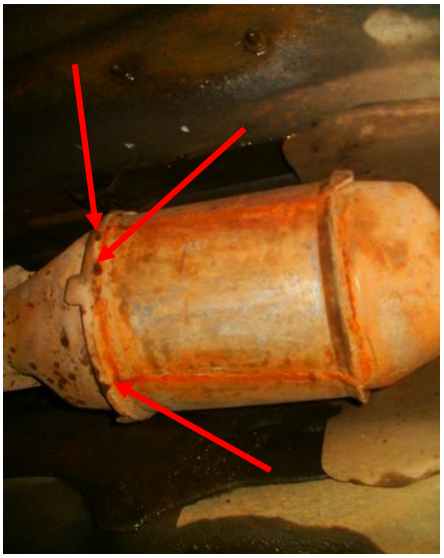
18.7.

Nesandari 2002 m. gamybos automobilio AUDI 100 išmetimo sistemos neutralizavimo įranga (automobilis pirmą kartą Lietuvos Respublikoje registruotas 2010 m.) techninės apžiūros metu buvo įvertinta:

DT - . Išmetimo vamzdis ir duslintuvas. Išmetimo sistema yra nesaugi, nepatikimai pritvirtinta arba nesandari (katalizatoriaus bakelis).

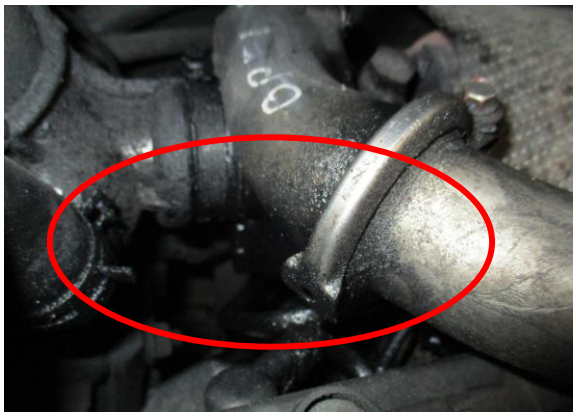
18.13

Šiam 2001 m. gamybos automobiliui taksi OPEL ZAFIRA techninės apžiūros metu buvo nustatyta 8 dideli trūkumai. Kelis trūkumus, kurie vertinami “DT” matome nuotraukose.

DT - Dyzelinio (uždegimo suspaudimu) variklio išmetamosios dujos. Variklio būklė ir (ar) veikimas netinkami dūmingumo matavimui atlikti (sunkiasi tepalas iš turbinos, nepajungta oro įsiurbimo žarna prie oro filtro).

DT - Priekiniai žibintai (artimosios ir tolimosios šviesos). Žibintai ir (ar) jų elementai nepritvirtinti arba pritvirtinti netinkamai, nepatikimai (sulaužytas žibinto tvirtinimas)
