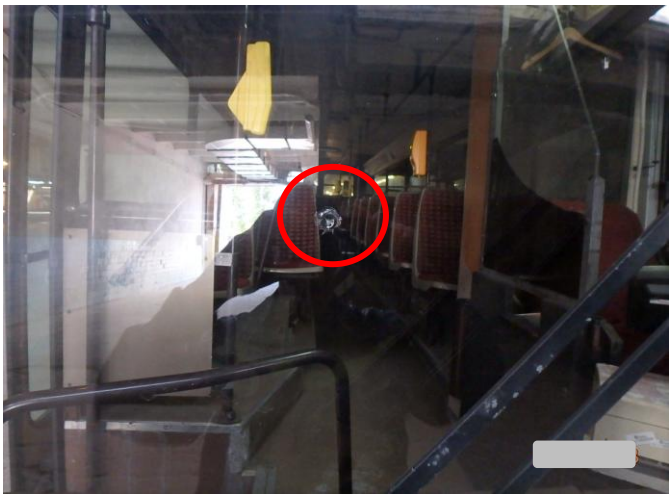
Trūkę 1987 m. gamybos autobuso MERCEDES BENZ priekiniai stiklai techninės apžiūros metu buvo įvertinti:

DT - Stiklas arba permatomas skydas (jeigu leidžiama naudoti) suskilęs, įtrūkęs, turi kitų neleistinų pažeidimų arba stiklo šviesos laidumas neatitinka nustatytų reikalavimų.
