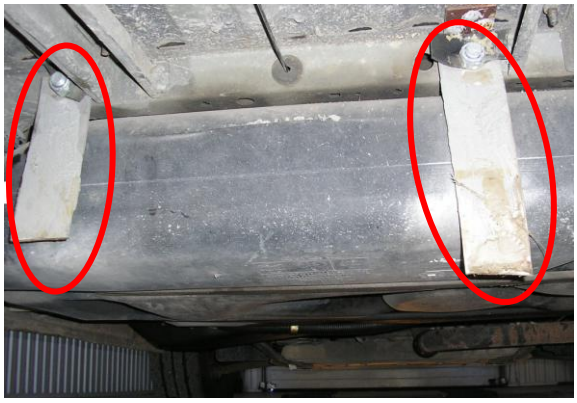
19.7.

Šio 2008 m. gamybos automobilio RENAULT TRAFIC apačioje sumontuota papildoma neaiškios paskirties įranga techninės apžiūros metu įvertinta:

DT - Kabina ir kėbulas**.** Kiti vidaus ir (ar) išorės įtaisai arba įranga pritvirtinti netinkamai, nesaugiai (nepatikimai) (savadarbėmis tvirtinimo detalėmis pritvirtinta papildoma įranga).

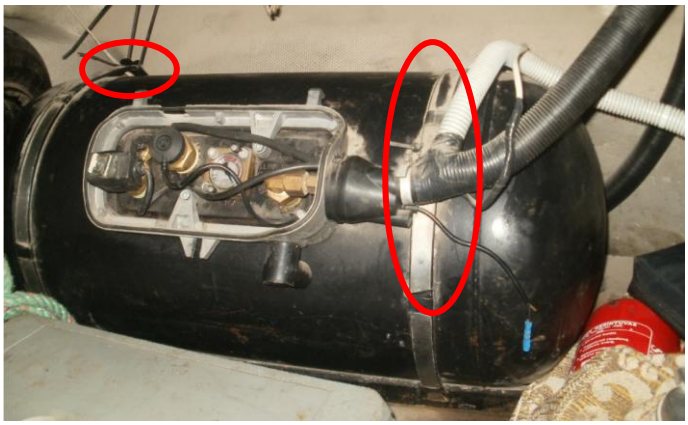
19.10

Netvarkinga ventiliacinė žarna ir netinkamai pritvirtintas dujų balionas 1987 m. gamybos automobilyje AUDI 80 techninės apžiūros metu buvo įvertinti:

DT - Neatitinka vamzdžiams, žarnoms ir (ar) jungtims nustatytų reikalavimų (netvarkinga ventiliacinė žarna prie baliono).
DT - Dujų balionas pritvirtintas ne pagal nustatytus reikalavimus

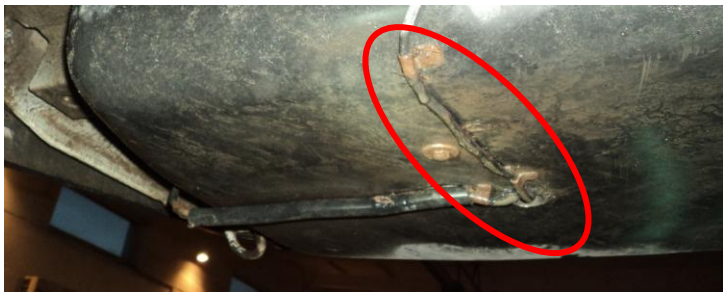
19.11

Techninės apžiūros metu šiam 1992 m. gamybos automobiliui AUDI 100 buvo nustatyti trūkumai:

DT - Neatitinka vamzdžiams, žarnoms ir (ar) jungtims nustatytų reikalavimų (netinkamai pritvirtinti);
DT - Ant dujų baliono nėra pritvirtintos gamyklinės ženklinimo plokštelės, plokštelė pažeista arba SND dujų baliono plokštelė yra tokioje vietoje ar padėtyje, kad joje esantys įrašai negali būti perskaityti nenaudojant specialių įrankių ir (ar) atskirų dalių demontavimo.

Pakartotinės techninės apžiūros metu trūkumai buvo tinkamai pašalinti
